**ПОСИЛЕННЯ ЗАЛІЗОБЕТОННОЇ ПЛИТИ СТАЛЕВИМИ ЕЛЕМЕНТАМИ****Голоднов О.І.**, д.т.н., проф.,*Державний університет «Київський авіаційний інститут», м. Київ, Україна,  
golodnow@ukr.net; ORCID: 0000-0002-9722-9164;*

## STRENGTHENING OF REINFORCED CONCRETE SLAB WITH STEEL ELEMENTS

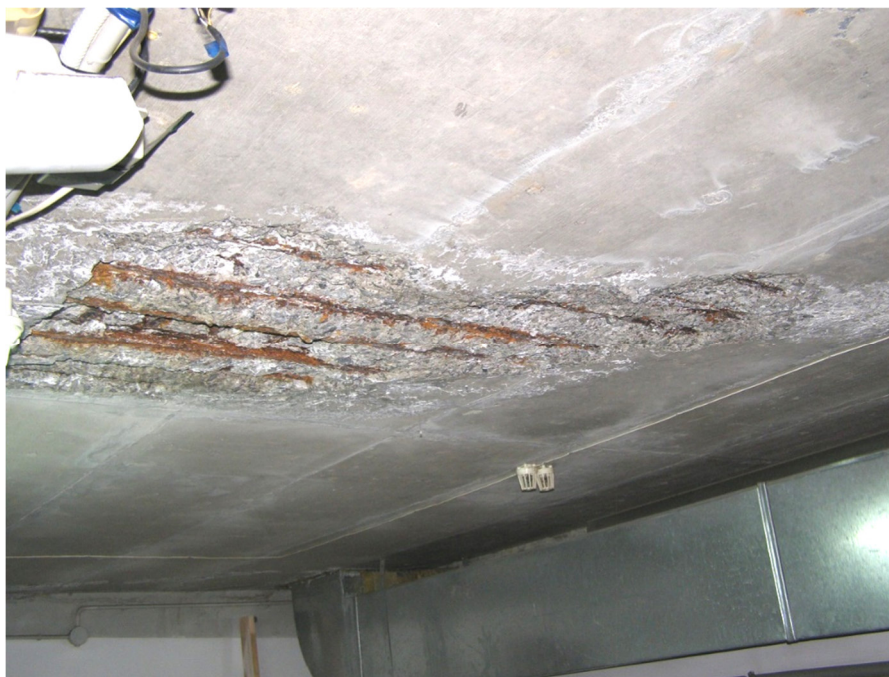
Необхідність у проведенні обстеження конструкцій існуючої будівлі виникла у зв'язку з появою пошкоджень в частині плити залізобетонного перекриття внаслідок порушення технології бетонування плити в зимовий період (рис. 3).

Рис. 3. Руйнування захисного шару бетону з оголенням та інтенсивним корозійним зносом арматури фрагмента плити в осях А-Б/8-9

**Основний матеріал і результати.** Під час проведення обстеження було встановлено, що плита в центральній частині має руйнування захисного шару бетону для арматури (рис. 3). Арматура в цій частині плити оголена та кородована. Прогини плити в межах 70 мм. За всіма ознаками руйнування бетону та корозію арматури було спричинено порушеннями технології під час виконання робіт з устрою конструкцій – незадовільне виконання ущільнення бетону, порушення режиму прогрівання. Додатковими причинами корозії арматури можна вважати регулярне замочування конструкцій водою при експлуатації під час прориву водонесучих комунікацій, що було підтверджено замовником.

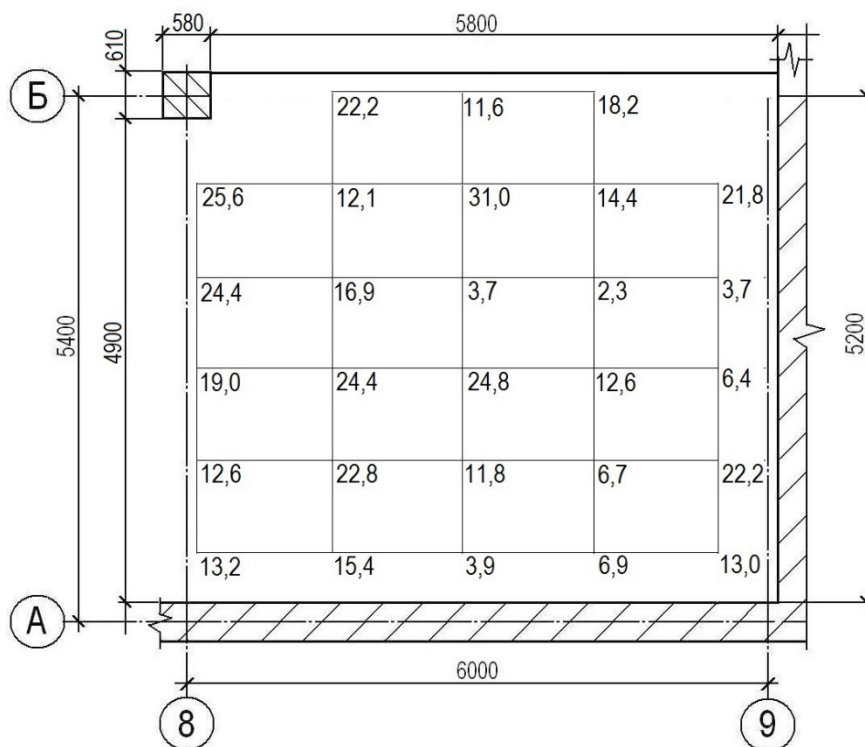
Результати досліджень наведено на рис. 4 (цифрами вказана міцність в МПа в межах досліджуваних ділянок). Як видно з цього рис., бетон плити перекриття в паркінгу будинку неоднорідний за своїми властивостями, що свідчить про порушення технології виготовлення конструкцій.

Рис. 4. Результати досліджень однорідності та міцності бетону плити

Результати ультразвукових досліджень свідчать про те, що бетон фрагменту плити перекриття в паркінгу будинку неоднорідний внаслідок порушень технології виготовлення конструкцій.

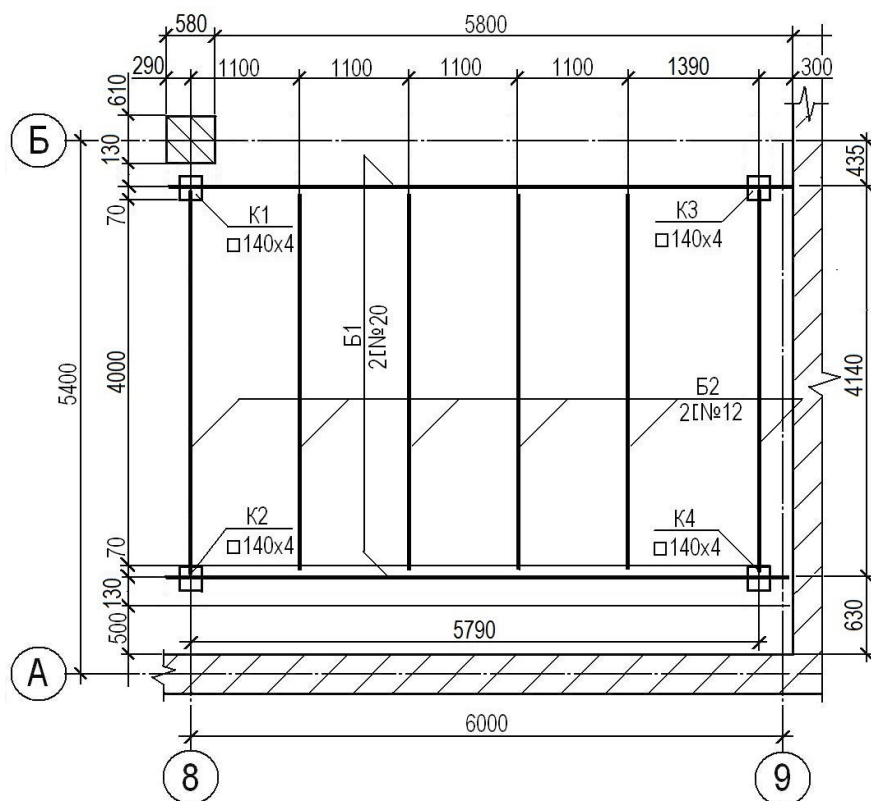
Рис. 5. Фрагмент плану будинку з вказівкою елементів посилення

- демонтаж з подальшою заміною у відповідності з проєктом, згідно якого було побудовано будинок;
- посилення конструкцій плити шляхом устрою плоскої балкової клітки, яку необхідно підвести під плиту (рис. 5).

Для виконання робіт з посилення було необхідно розробити відповідний проєкт [2, 4-10]. Посилення плити запропонованим способом дозволило виконати роботи у короткі терміни з виключенням «мокрих» процесів. Навантаження від ваги конструкцій плити згідно з розробленим проєктом передається на конструкції рами, колони та фундаментну плиту будинку.

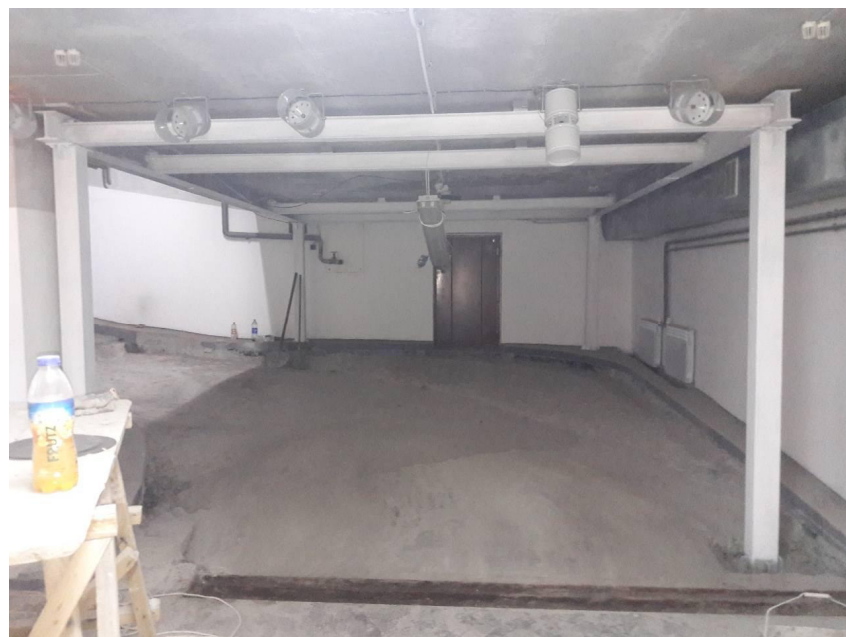
Рис. 6. Вигляд сталевих елементів посилення фрагменту плити
